## La importancia de la correlación de las tecnologías predictivas en el diagnóstico de motores eléctricos

Por Juan C. Hidalgo B., BSEE, ITC Instructor Nivel II, Analista de Motores Eléctricos

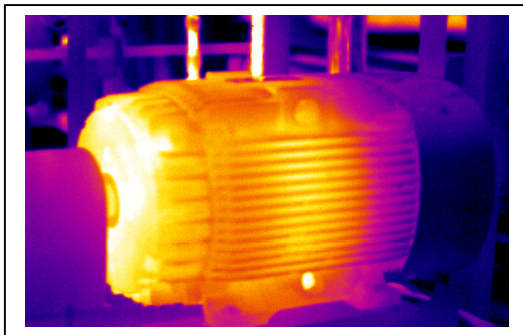
Figura 1: Imagen IR – problema de rodamiento

Por ejemplo, la figura No. 1 muestra el rodamiento del lado de carga un motor con alta temperatura. En termografía usualmente asociamos los colores claros a altas temperaturas y los colores oscuros a bajas temperaturas. En este caso, estoy seguro de que un especialista en termografía afirmararía la existencia de un problema. Sin embargo, tómesese muy en cuenta que este es el efecto y no la causa real del problema, es muy probable que la causa raíz sea un problema de alineación, o daño en la pista interna del rodamiento, o en un problema de excentricidad. Esto nos muestra que la termografía IR nos puede dar una rápida indicación de un problema, se debe extremar cuidado a la hora de hacer un diagnóstico preciso.

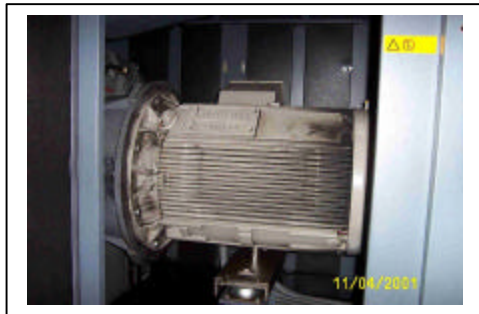
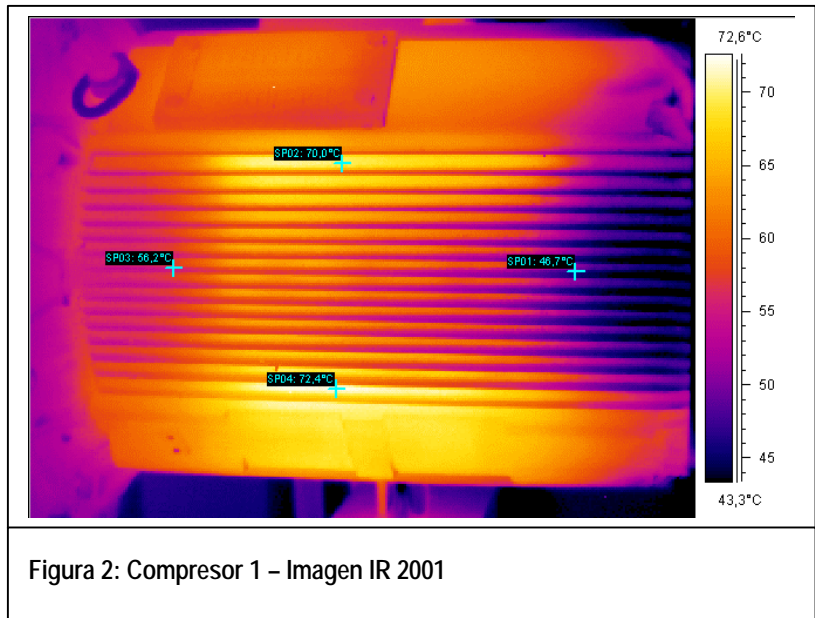
La figura No.2 corresponde a una inspección IR de un motor para un compresor de aire en una compañía de semiconductores tomada en el 2001.

La figura No. 2 es un motor con aislamiento clase F con algunos puntos calientes bien definidos en su carcasa, pero con termografía apenas se registró una temperatura máxima de 72° C. Es importante que un especialista en termografía tome muy en cuenta que las lecturas de temperatura en la carcasa del motor no son una verdadera indicación de la temperatura actual de los devanados del motor. Basado en mi experiencia y en la de otros autores<sup>1</sup> existe alrededor de 15° C a 20° C de diferencia entre la temperatura de la carcasa y del devanado y la misma depende también de la temperatura ambiente.

Así que la temperatura del devanado debería estar cerca de  $72^{\circ} + 20^{\circ} = 92^{\circ} \text{ C}$ .

Este valor es bastante menor al máximo permitido para esta clase de aislamiento, según la norma IEEE 117-2000.

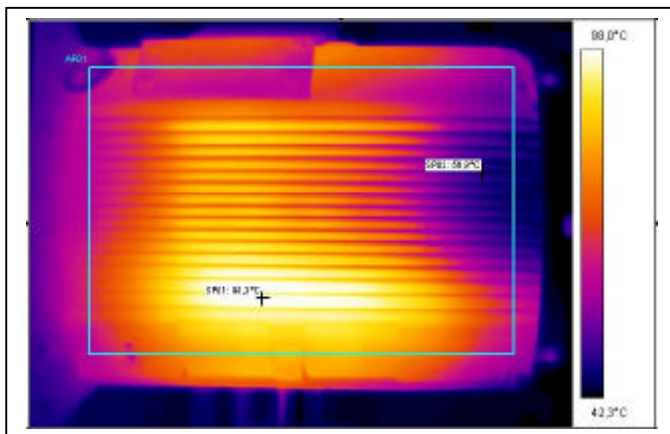
Figura 3: Compresor 1 – Imagen IR 2002

Por los puntos calientes que notamos en la figura 2, se decidió tener monitoreado el motor, la figura 3, muestra una nueva termografía tomada en el 2002:

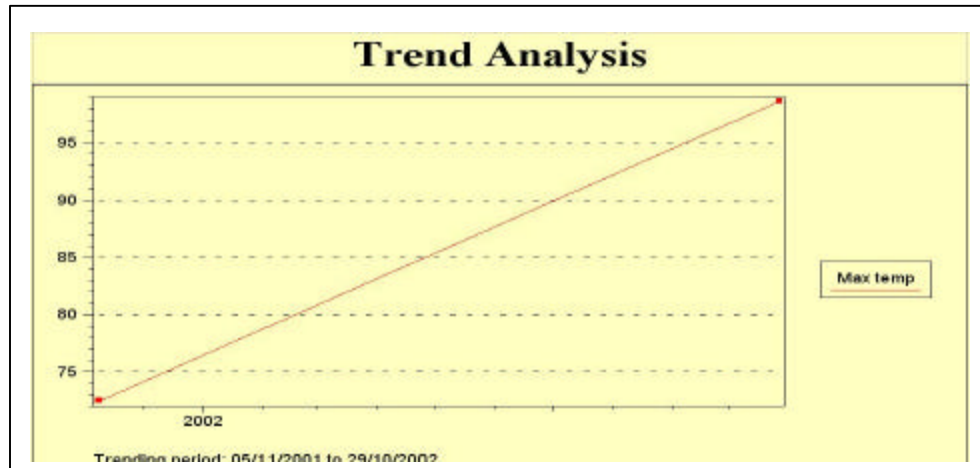
con el ThermaCAM reporter 2000 profesional de FLIR, obtuvimos un gráfico de tendencia para la carcaza del motor del Compresor 1 de esta compañía.

Claramente el gráfico obtenido mostró un Delta-T de aumento de temperatura de 27° C, la temperatura máxima en la carcaza aumentó hasta 99° C., y la temperatura aproximada del devanado estaría cerca de 119° C. Es importante que cuando se realicen análisis de tendencias, el equipo se encuentre bajo las mismas condiciones operativas, en este caso en particular, el motor compresor tenía exactamente el mismo consumo de corriente y la presión de descarga era constante en ambas mediciones.

Ahora son aun más claros los puntos calientes en la base de la carcaza del motor, lo que indica un problema en el motor y, tal y como se observa en la tendencia, se deteriora con el tiempo. Si usamos solamente la tabla 1 acerca de la clase de aislamiento para aceptar o rechazar el estado de este motor, podríamos concluir que el motor es aceptable. Y es una práctica común entre los especialistas en termografía utilizar como parámetro esta tabla para diagnosticar un motor. La tendencia de las imágenes infrarrojas nos esta mostrando que dentro del motor existe una situación especial, muy probablemente en los devanados del mismo.

Gracias a las inspecciones infrarrojas y a su análisis de tendencia, se recomendó efectuar un análisis más específico al motor, la técnica utilizada fue análisis de Motor Eléctrico, conocido también como análisis del Circuito del Motor; esta es una prueba estática.
